美國海軍「康乃狄克號」核潛艦水下碰撞海事案剖析

The Analyzation of USS Connecticut Suffered Underwater Collision

海軍中校 陳彥名

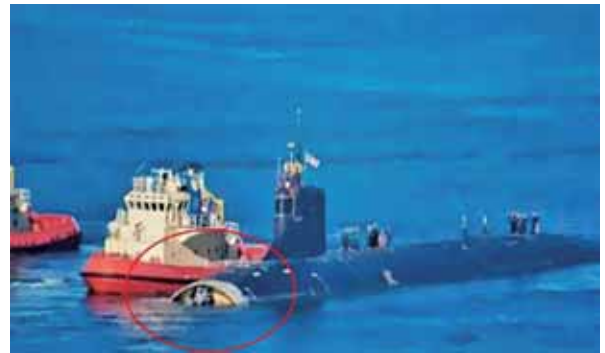
圖二：美艦「康乃狄克號」受損返港照片

在靠泊期間，潛水作業員發現主水櫃內有石頭(顯示當時遭受撞擊力道之大難以想像)、艦艏聲納護罩則在浮航航行時脫落(受損狀況，官方並未說明)；至於艦艏聲納護罩脫落、內部實際受損狀況均不明(如圖二)。另調查小組確認「康乃狄克艦」的深度探測系統為可用的狀態，且美海軍官方目前均未公布實際維修所需時間和金額。
