美國海軍「康乃狄克號」核潛艦水下碰撞海事案剖析

The Analyzation of USS Connecticut Suffered Underwater Collision

海軍中校 陳彥名

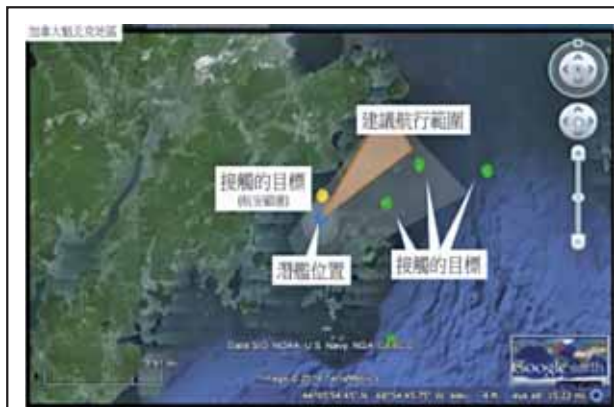
圖三：美軍指揮官安全操作系統示意圖

說明：「COSOE」提供了一個視覺化的工具來協助潛艦航行安全，圖上藍色點為潛艦位置，其他接觸的目標為黃色與綠色的點；灰色透明圖層為「COSOE」展示圖層，黃色三角錐狀範圍即為「COSOE」建議潛艦的航行區域。

美國海軍在2007年時為潛艦操作安全發展出《指揮官安全操作系統》(COSO)，對值更官航行可以操作的安全範圍，均有明確規定，「黃色水深」(Yellow Sounding)指的是操作範圍內可航之淺水水域水深，「紅色水深」(Red Sounding)指的是該潛艦可以操作的龍骨下最淺水深(可以是黃色水深的一半或是100呎，約183公尺)，³³當值更官意識到目前處於接近「紅色水深」時，應該斷然的採取措施避免撞擊海底。另「第五潛艦發展中隊」(CSDS-5)在「期中檢驗」時還有對艦上的官兵進行了測深儀故障、「紅色水深」與「黃色水深」等演練；然事件發生當時，操演人員面對「黃色」與「紅色水深」時，並未深究為何會有不正常之水深狀況出現，此處也顯示該艦在人員訓練上仍有值得檢討之處。

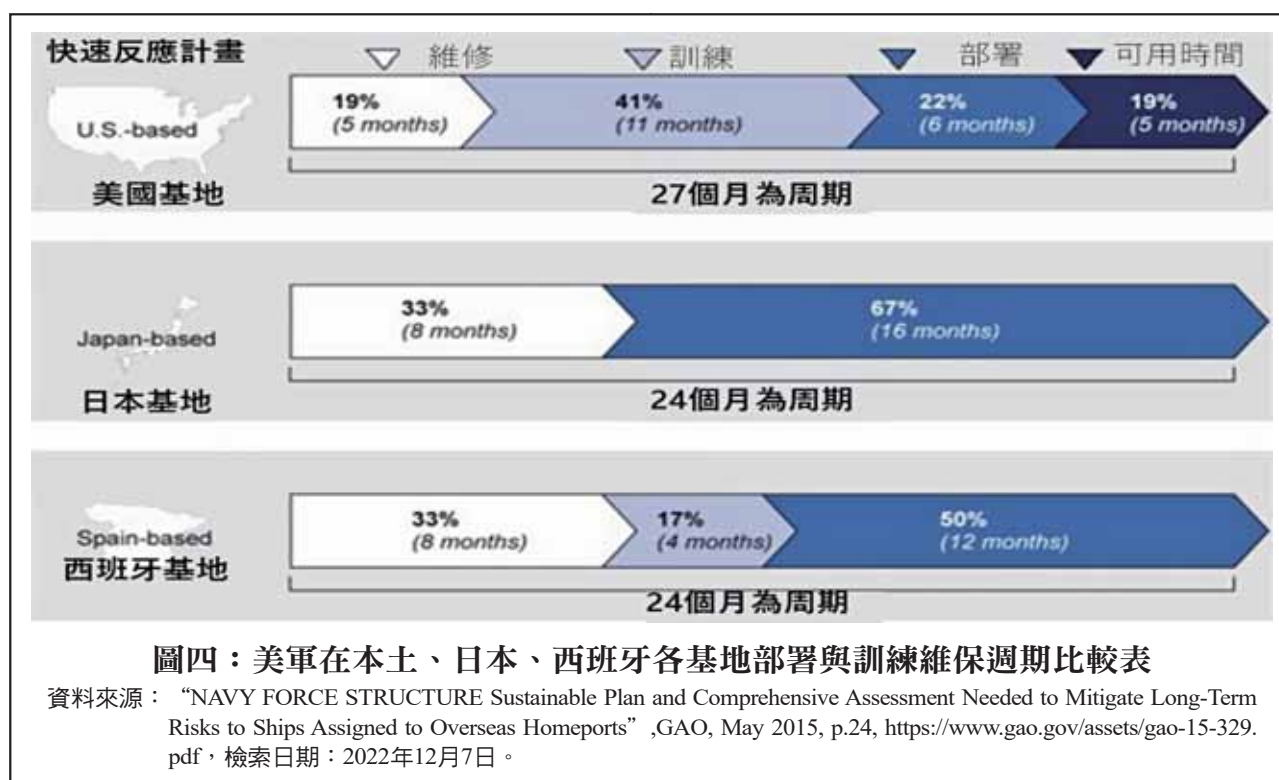
計畫實行後，美國海軍確實減少了在母港訓練與保養的時間，以增加海外保養和訓練的週期，理論上海外部署每6個月（依過去的統計，通常會延長到8-10個月），就會回到母港進行人員和裝備的休整，但不同基地之間又會有所差異。分析指出，停泊在本土的艦船，一年之中有百分之二十二的时间在部署（含執行戰備任務），其餘的時間則為訓練和保養；相對的，停泊在西班牙基地則有百分之五十的時間在部署，而日本基地的船艦更高達百分之六十七時間在部署（含執行戰備任務）；卻只有百分之三十三的時間在維修，凸顯海外部署訓練的機會與時間明顯被壓縮（如圖四）。
